ENGELSBERGS BRUK

VÅRD- OCH UNDERHÅLLSPLAN

DATUM: 2005-01-28

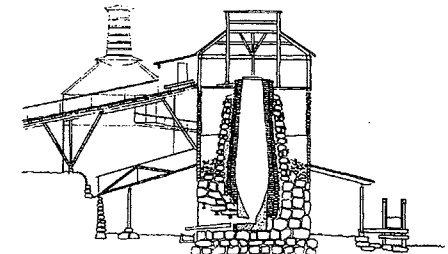
Sektion genom Engelsbergs masugn, av Jan Lisinski, Torbjörn Almquist och Lena Simonsson, ur Holtze Engelsbergs Ironworks, 1975

3. Malmen kördes till valskrossen (bokverket), där den krossades till mindre stycken.
4. Malmhundar med den krossade malmen spelades upp till masugnskransen.
5. Från kolhuset fraktades träkol i korgar på vagnar upp till kransen.
6. Masugnen fylldes med malm, kalksten och träkol. Masugnsprocessen går kortfattat ut på att genom förbränning av kol genom tillförsel av blästerluft avlägsna syre ur malmen. Koldioxid bildas, reagerar med kol och övergår till kolmonoxid som är den viktigaste beståndsdel i masugns gas. Rent järn utreduceras och tar upp kol med stigande temperatur, (kolhaltigt järn smälter lättare än rent järn). Kalcium-, kisel- och magnesiumoxider bildar en lättflytande slagg. Då Norbergsmalmerna har för hög kiselhalt måste kalksten tillsättas för att göra slaggen mer lättflytande.

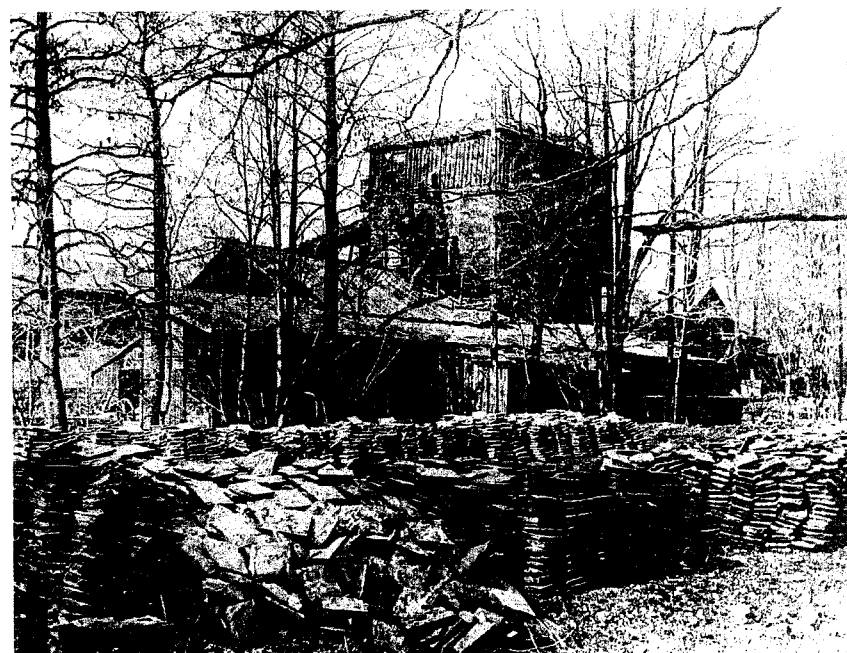
Tackjärn vid hyttan, 1920, Nordstjernans Centralarkiv

För att göra tackjärnet smidbart måste kol och andra främmande ämnen avlägsnas genom en oxidationsprocess, s k färskning. Denna ägde rum i en härd där tackjärnet smältes ner på en bädd av glödande träkol blandad med hammarslagg under inverkan av bläster. Järnet dropade ner på härdens botten. En reaktion mellan slaggens syre och tackjärnets kol fick massan att "koka", dvs kolmonoxidgas bubblade upp genom det flytande järnet och slaggen. Järnet blev trögflytande och samlades till slut på härdens botten i form av mindre klumpar, s k färskor. Processen återupprepades tills kolfattigt järn återstod. Under smälthammaren slogs den degiga massan samman så att den blev helt platt och därefter höggs den sönder i mindre smältstycken. Dessa upphettades i härderna ännu en gång och formades sedan av räckhammaren till stänger av önskad dimension.

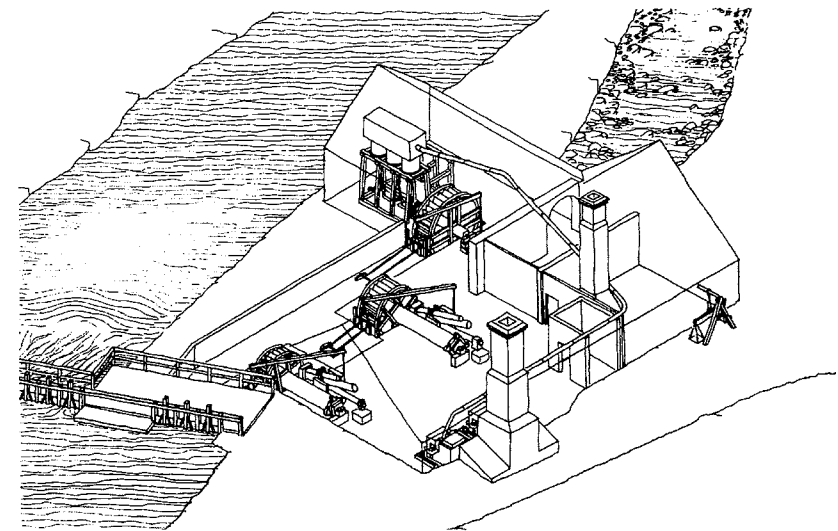
Perspektivritning över Herrsmedjan i Engelsberg, av Jan Lisinski, Torbjörn Almquist och Lena Simonsson, ur *Holtze Engelsbergs Ironworks*, 1975

Tysksmidet var den vanligaste metoden i Sverige under 1600- och 1700-talen. De två tyskhärdarna i herrsmedjan byttes år 1856 ut mot två franchecomtéhärdar som i sin tur 1887 byttes ut mot de lancashirehärdar som ännu idag är bevarade.

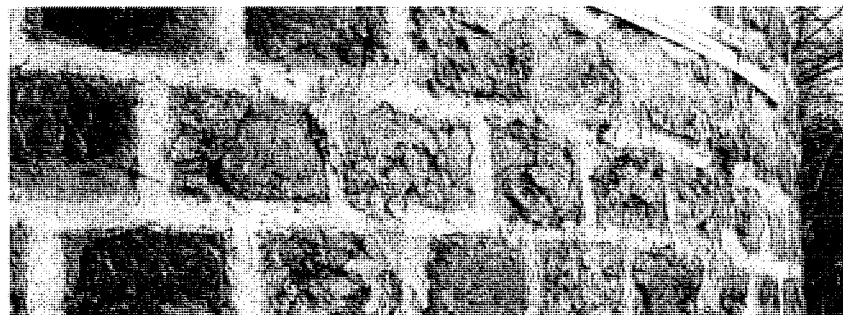
Västra slaggstenspaviljongen

På Engelsberg finns gott om slaggstensblock och -flis i grundmurar, fasader och även i ett par takvalv. Slaggstenspaviljongernas fasader är murade med masugnsslagg som har en glasliknande yta och skiftningar i bland annat blå och gröna nyanser.

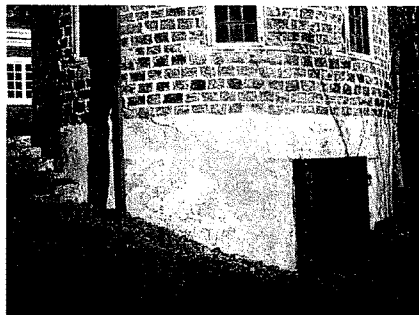
Västra slaggstenspaviljongen

På fuktutsatta partier dit socklar ofta hör kan putsning utföras med hydrauliskt kalk, vilket på bruket nyligen skett i herrgårdens grund och i smedjans gnisterhus.

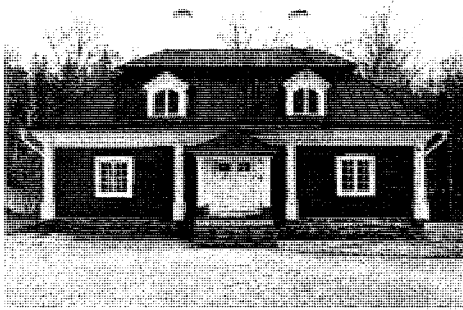
Exteriör Hus 2

Östra flygeln "Engelbrektsflygeln"

Äldre numrering: Nr 2

Byggnaden är troligen uppförd i slutet av 1600-talet och flyttad från andra sidan ån till nuvarande plats på 1740-talet. Sedan dess är den i stort sett oförändrad.

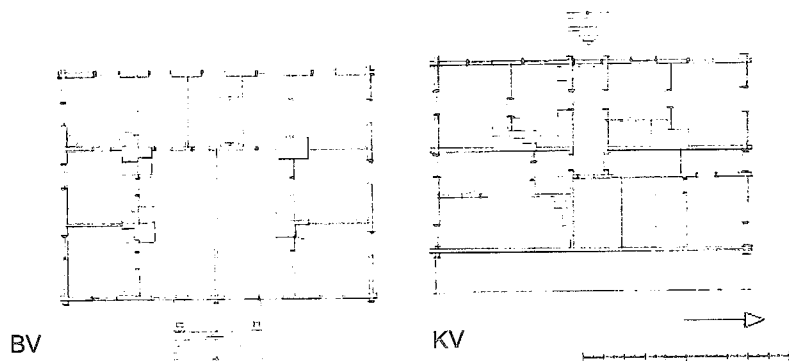
Interiör Hus 3

Västra flygeln, "Söderhielmska flygeln"

BESKRIVNING OCH RUMSINDELNING

Byggnaden är uppförd i två plan varav ett i souterrain mot väster.

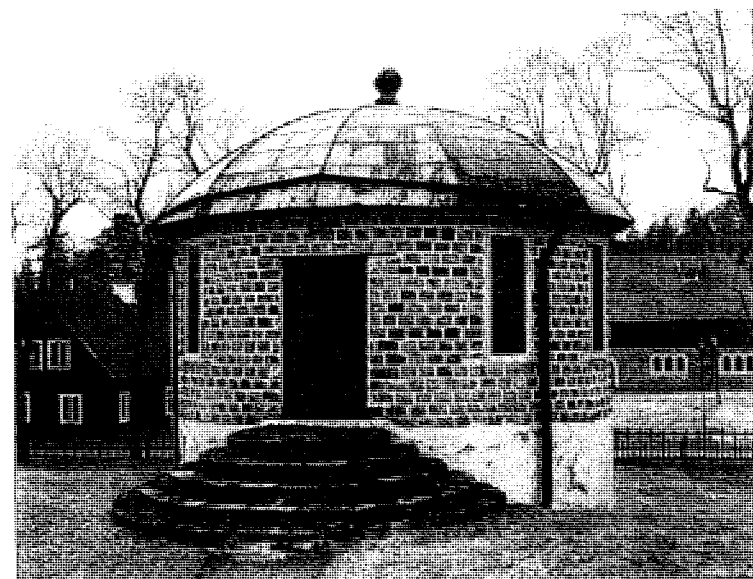
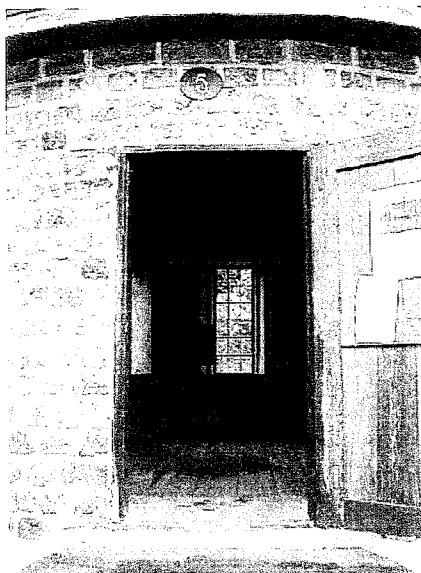
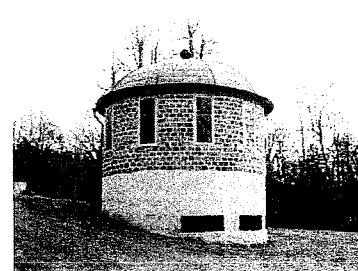
Hus 5

Exteriör och interiör

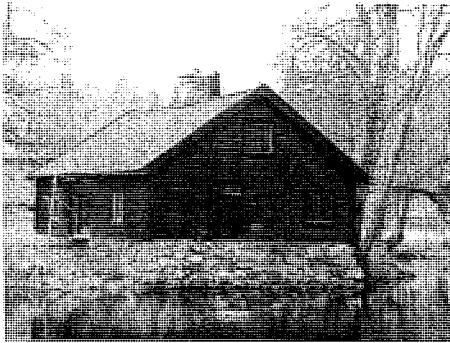
Exteriör Hus 6

Brygghus, bagarstuga

Äldre numrering: Nr 6

Byggnaden uppfördes 1829 men enligt karta från 1779-82 fanns på platsen tidigare en motsvarande byggnad.

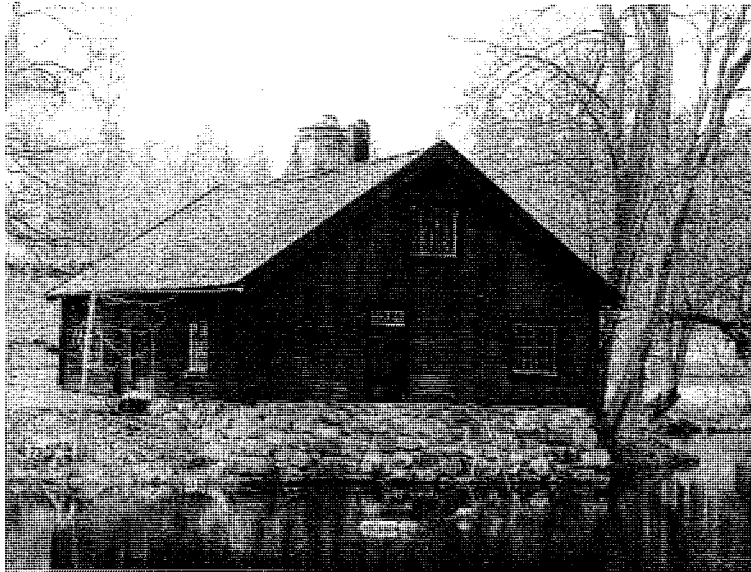
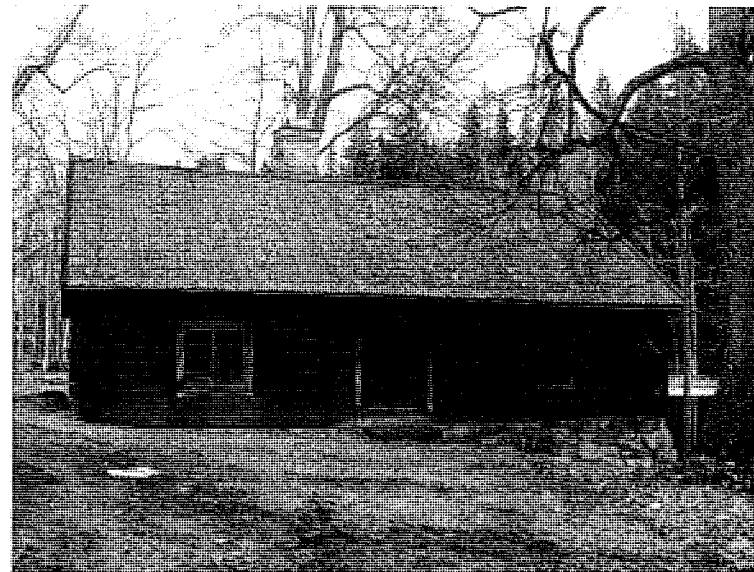
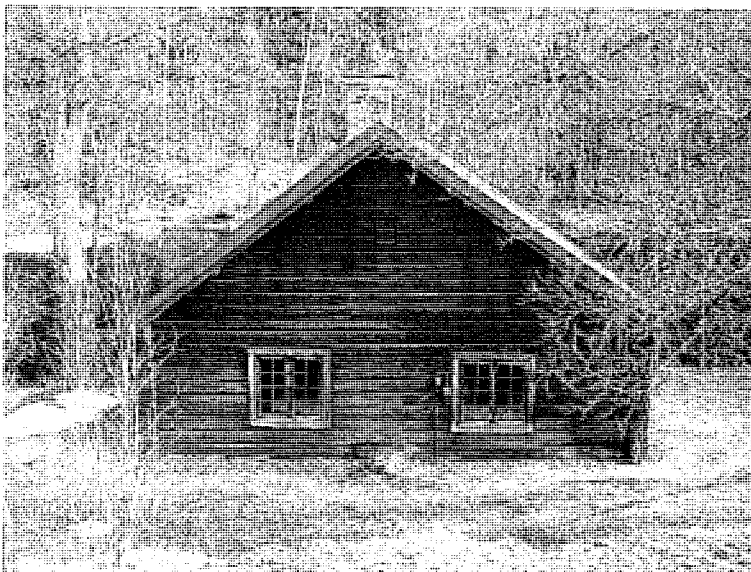
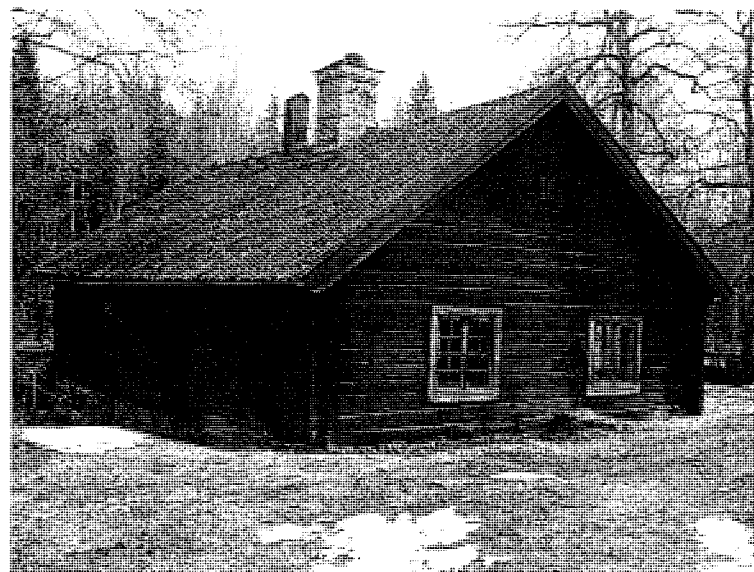
Hus 6

Exteriör och interiör

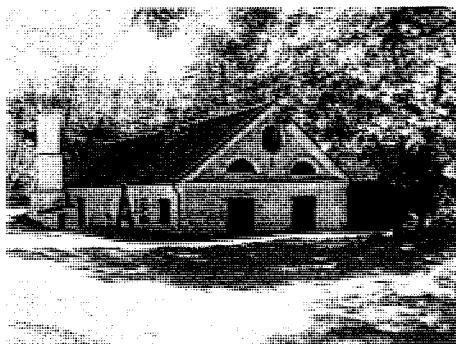
Exteriör Hus 7

Herrsmedjan

Äldre numrering: Nr 57

Den första hammarsmedjan uppfördes i natursten på platsen redan 1624 men fick sitt nuvarande utseende vid ombyggnad 1845. Fasaden stod dock oputsad en tid med slaggstensväggarna synliga. Smedjan byggdes först som en tysksmedja men anpassades 1856 till franchecomtémetoden, vars härdar i sin tur på 1880-talet byttes ut mot dagens lancashirehärdar. År 1925 restaurerades hamrarna och 1930 härdarna för att bevaras. Vid restaurering 1973-75 utfördes bland annat ytbehandling av allt järn samt ofärgat trävirke. Delar av grunden lagades och förstärktes samt puts lagades och avfärgades. Labbit byggdes om från grunden och skorstenens tegel byttes. Hjul och axel till räckhammare och smälthammare nybyggdes och smälthamaraxeln förstärktes med I-balkar av stål invändigt. Nytt fundament gjöts i betong till härden i klenmedjan och i järnboden togs innertaket ner.

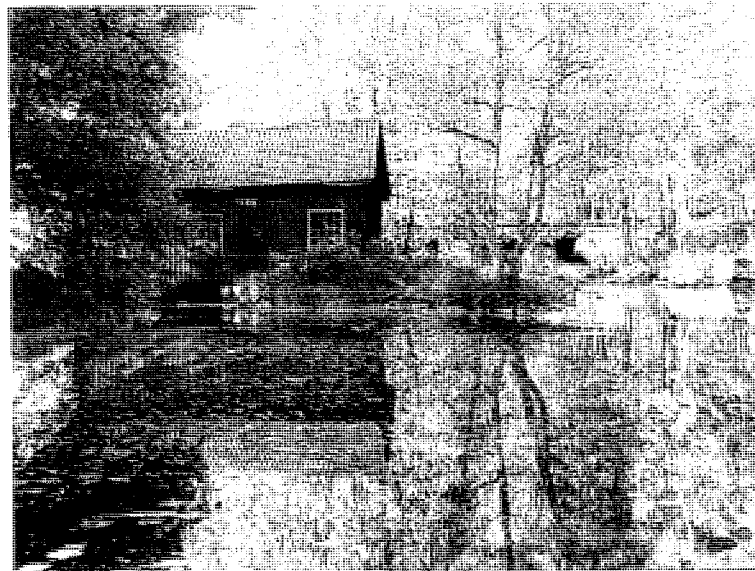
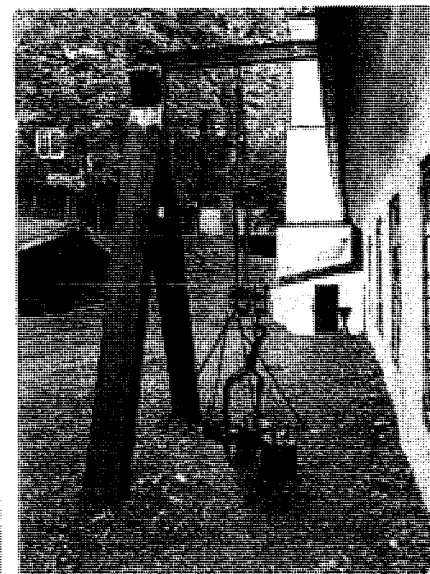
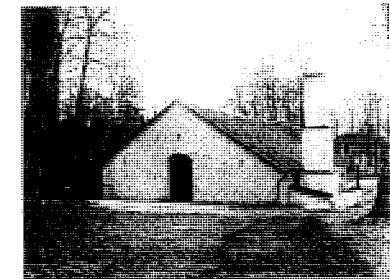
Hus 7

Exteriör

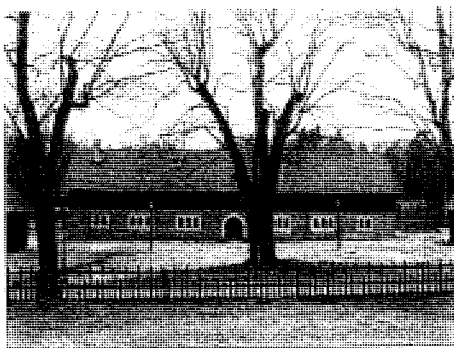
Exteriör Hus 10

HISTORIK

Byggnaden från 1872 innehåller delar från 1770-talet, då byggnaden var uppdelad i tre delar, (se karta från 1779-82 på sid 12) hade brädtak mm.

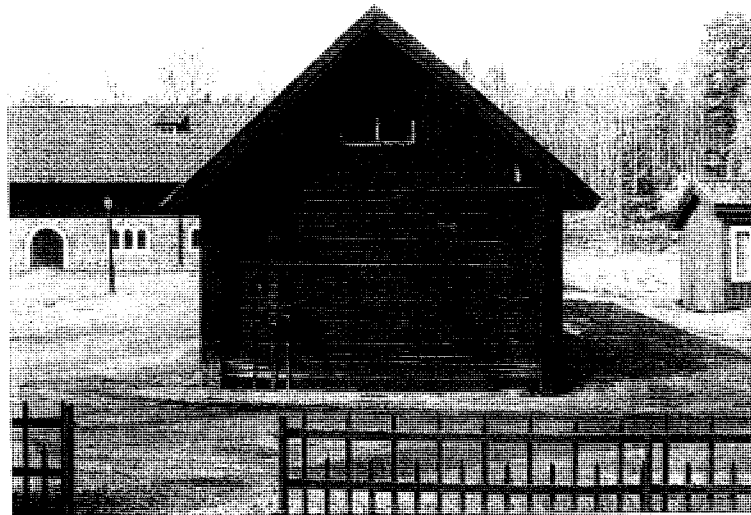
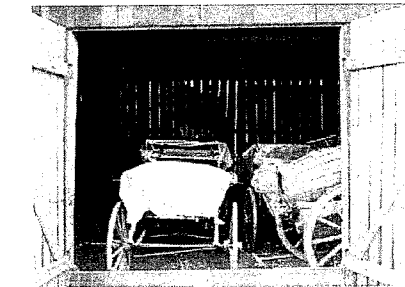
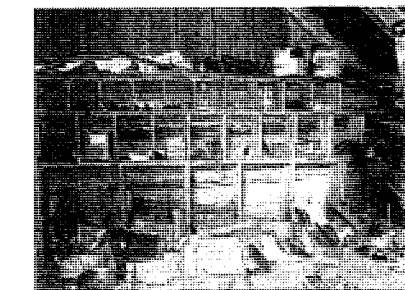
Hus 11

Mangelbod och vedlider

Exteriör och interiör

Enligt uppgift har takets ytskikt tidigare utgjorts av brädor. Fönster har haft glas med spröjs men de flesta har idag endast lucka. Vid restaurering 1993-95 utfördes halvsulning av timmer invändigt i mangelbod. Syll och väggpanel skarvades, fasader rödfärgades samt vindskivor byttes.

Östra delen har varit mangelbod och har ett rum i resp. våningsplan.

BYGGNADSDDEL	BESKRIVNING	KULÖR	KOMMENTAR
Grund	Knutstenar av natursten och slaggsten med utfyllnad av mindre sten		
Vägg	Mangelbod: Synlig stomme av knuttimrat liggtimmer, bjälklaget synligt Knutar inklädda med stående brädor Locklistpanel i fasadens övre del i Ö Vedlider: Locklistpanel mot S Slätpanel mot N, slätpanel och locklistpanel mot V Fotbräda och vindbräda	Röd Röd Röd Röd Röd Röd	Kilformad panel Slätpanelen är delvis skarvad
Tak	Tvåkupigt tegel med nockpannor Taksprång med tassar, panel och täckbräda Vattbräda, omålad	Röd Röd	
Dörrar	2st dubbelporlar med stående plank 2st dörrar med stående plank 1st dörr med locklistpanel	Svart Svart Röd	
Fönster	1st enlufts-fönster, enkel båge i trä 1st fönsteröppning täckt med parlucka med stående plank, foder i trä 2st fönsteröppning täckt med lucka med stående plank, varav 1st med foder i trä	Svart Svart Svart Röd	Ingen karm
Övrigt	1st glugg med "galler" av stående brädor 1st liten lucka vid mark i södra fasaden, locklistpanel På östra fasaden eldosor, fågelholkar samt rostig nummerskylt	Röd Röd

Breda golvbrädor i mangelbod, i övrigt grus Synlig stomme av timmer och regelvägg, mellanvägg av stående plank Synlig takkonstruktion av glest liggande brädor		Synligt spåntak
--	--	--	-----------------

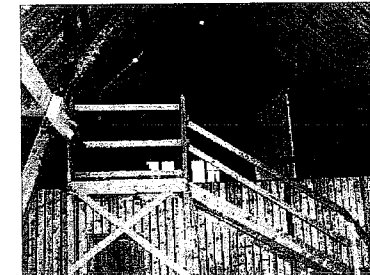
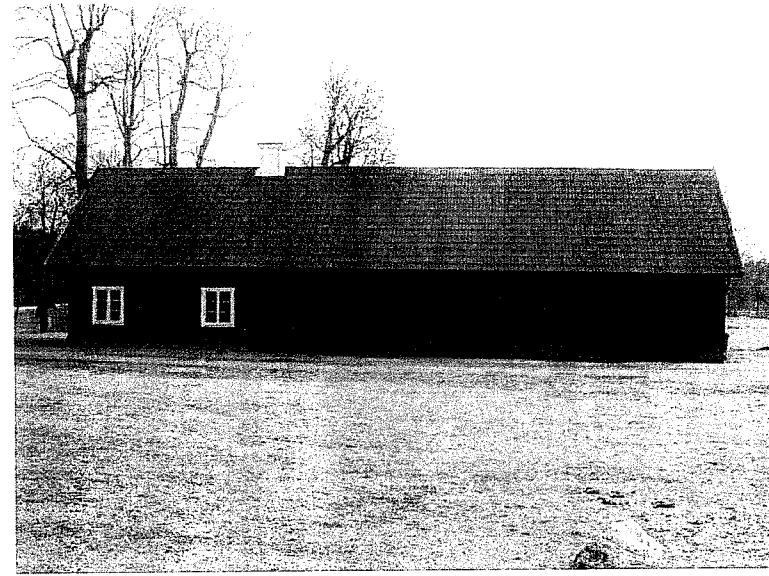
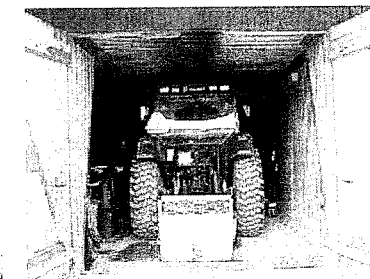
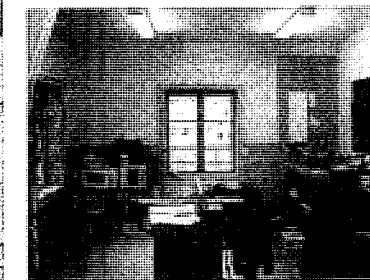
Hus 12

Verkstad, f d drängstuga

Exteriör och interiör

Byggnaden uppfördes 1976 efter brand med exteriör utformning nära ursprunget.

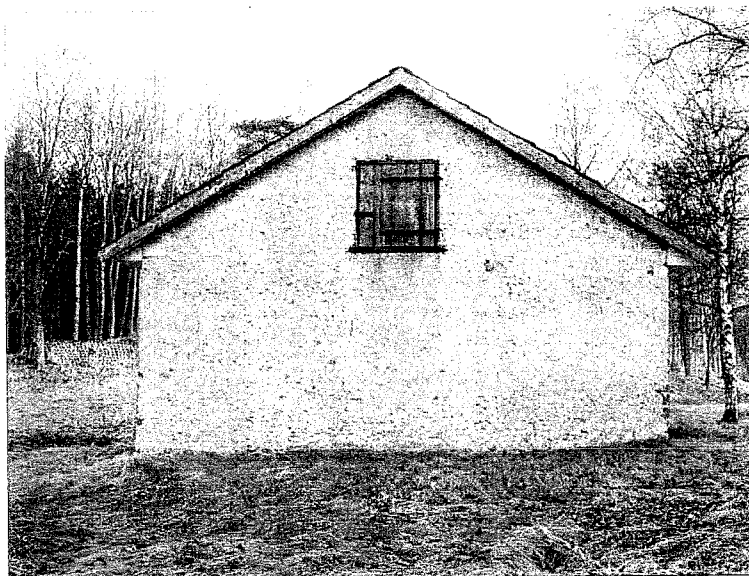
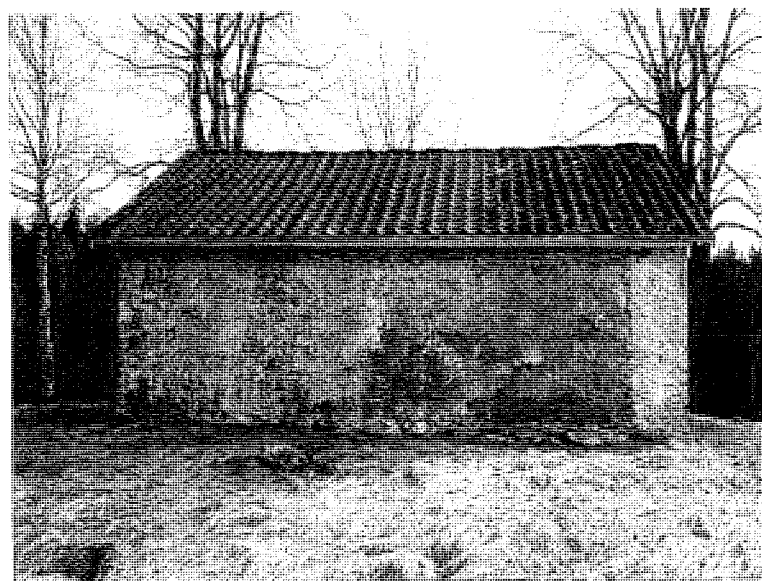
Hus 13

Exteriör och interiör

Byggnaden uppfördes 1839 för förvaring av is över sommaren.

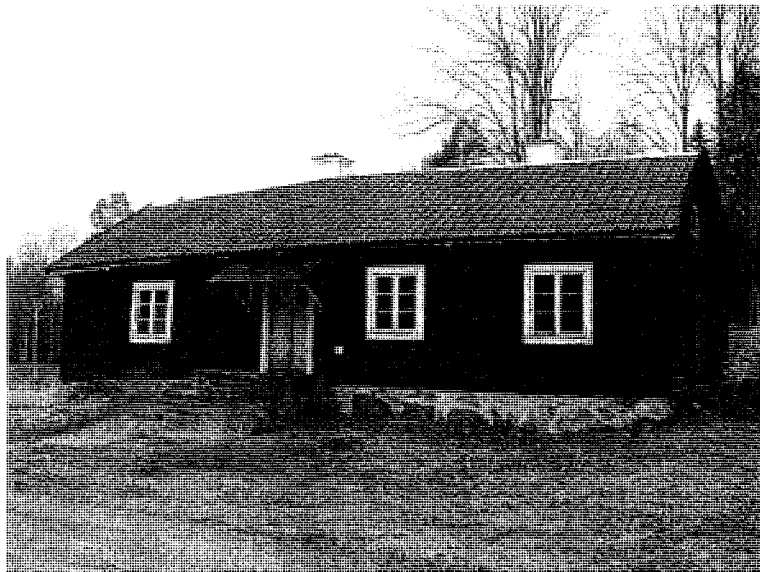
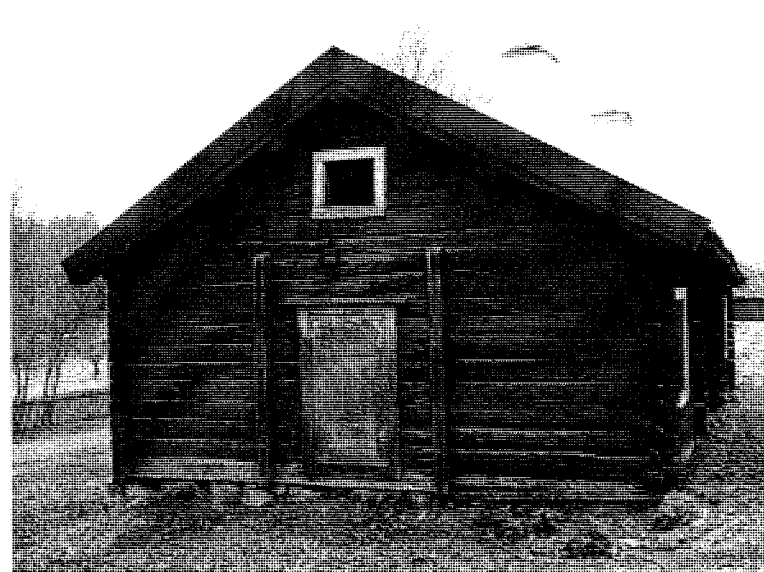
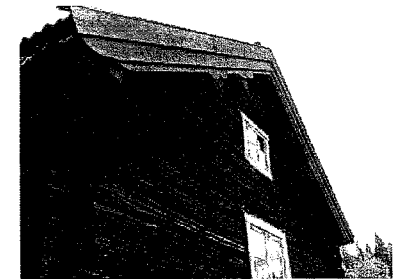
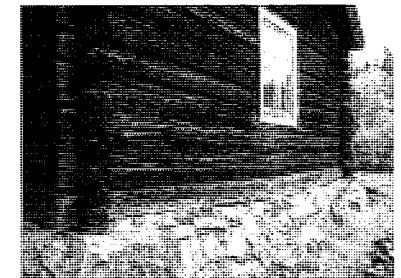
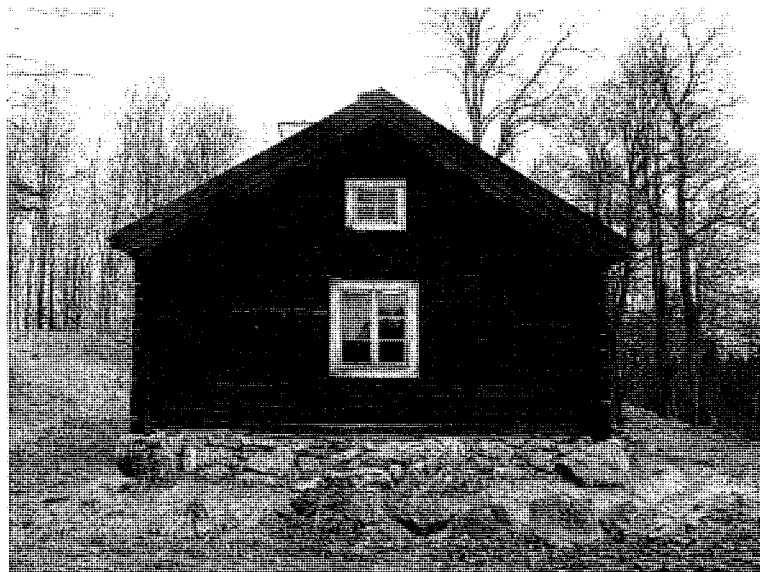
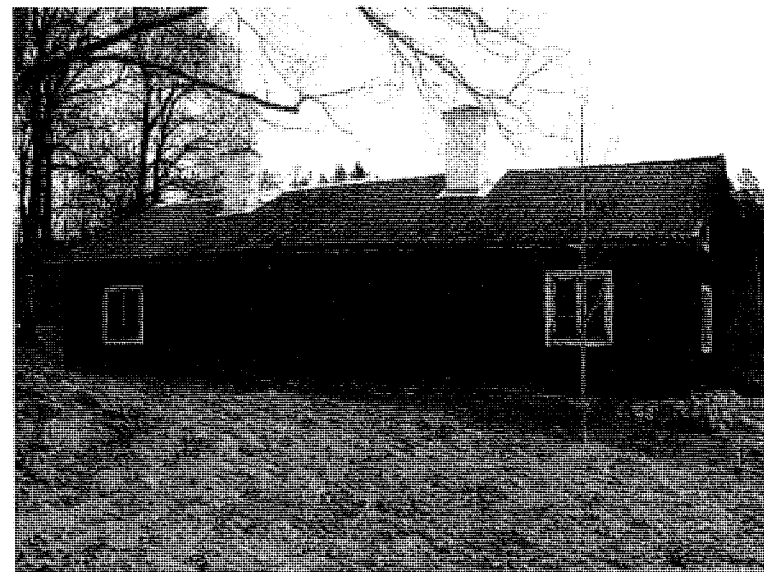
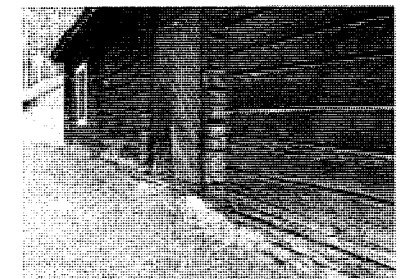
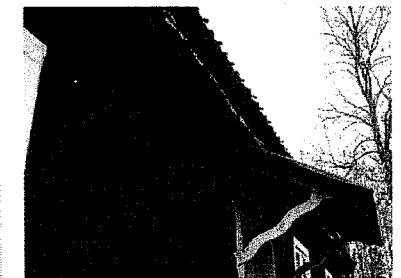
Exteriör Hus 14

Trädgårdsmästarebostad

Byggnaden uppfördes 1789 där, enligt karta från 1779-82, en trädgårdsmästarebostad tidigare funnits.

Byggnaden från 1789 uppfördes i ett plan som bostad till trädgårdsmästaren. Den har senare använts som bostad till flera familjer men är sedan en längre tid obebodd. Enligt uppgift består stommen av två enkelstugor som flyttats till platsen.

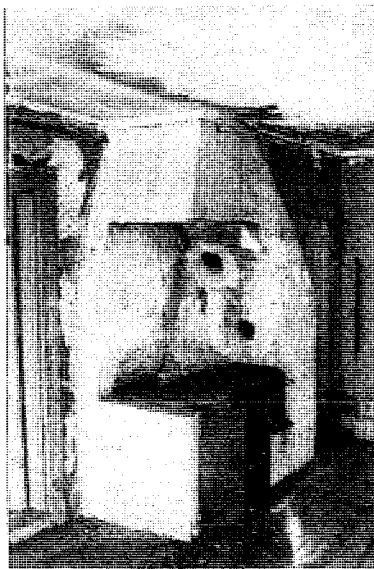
Hus 14

Interiör

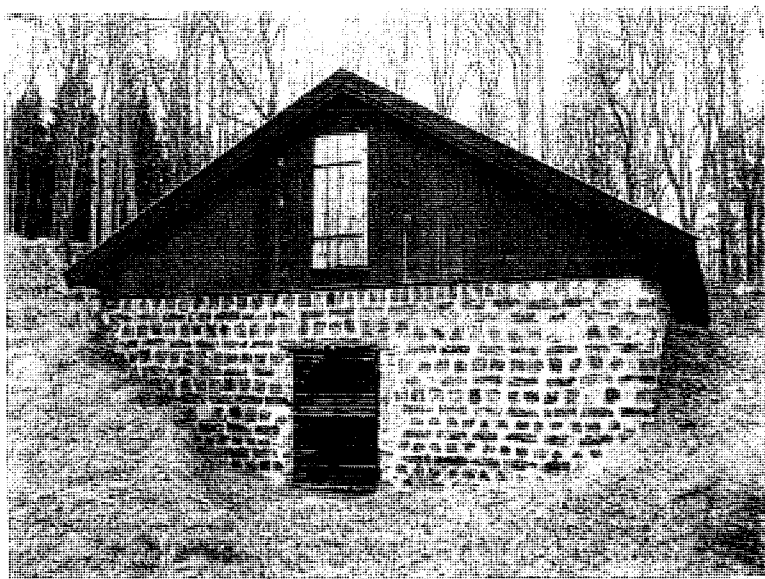
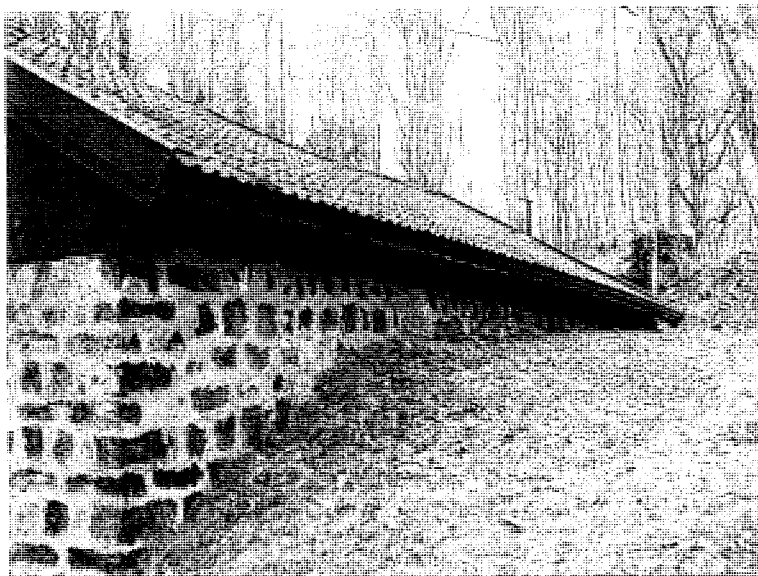
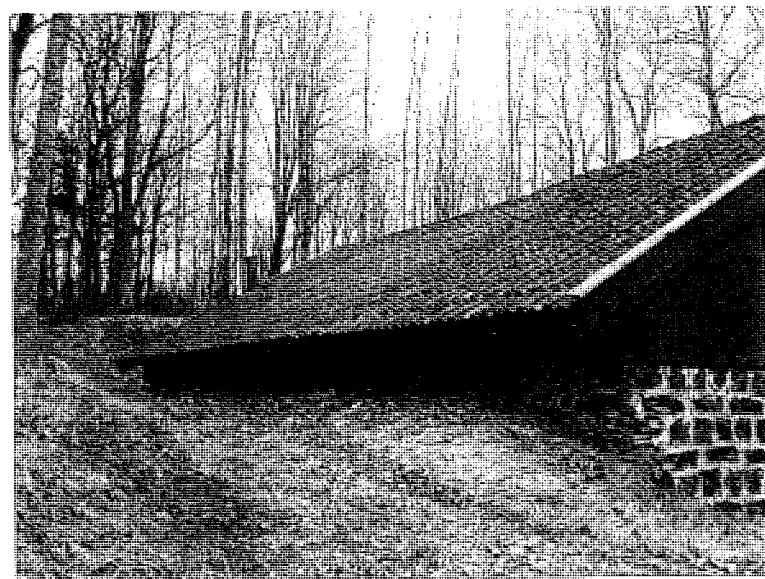
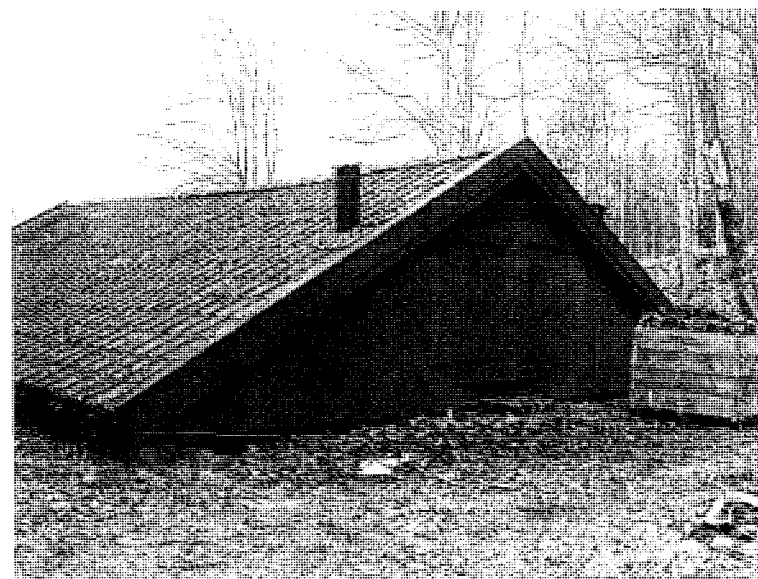
Hus 15

Exteriör och interiör

HISTORIK, BESKRIVNING OCH RUMSINDELNING

Byggnadens ålder och tidigare historia är okänd, den finns ej med på karta från 1850.

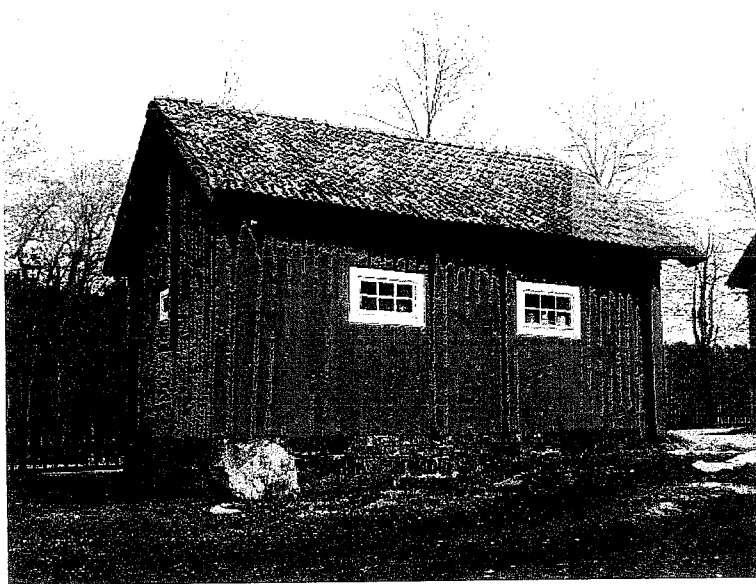
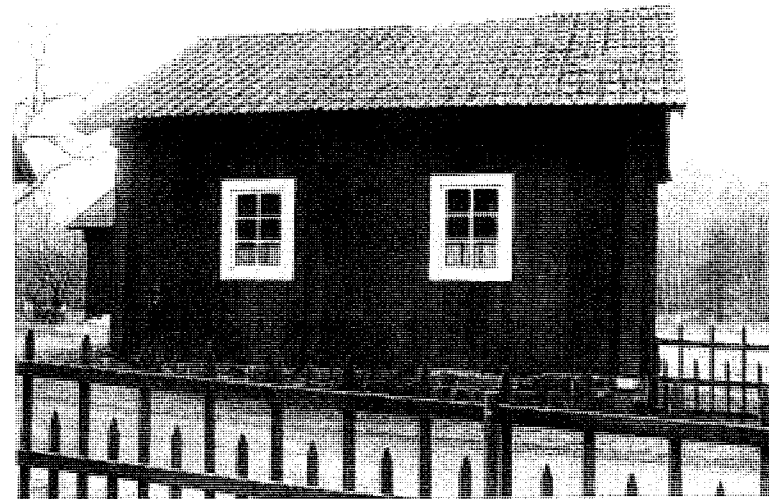
Hus 16

Exteriör och interiör

HISTORIK, BESKRIVNING OCH RUMSINDELNING

Byggnaden uppfördes troligen på 1700-talet, vilket man kan ana i en inventering från 1829 då byggnaden omtalas som "gammal".

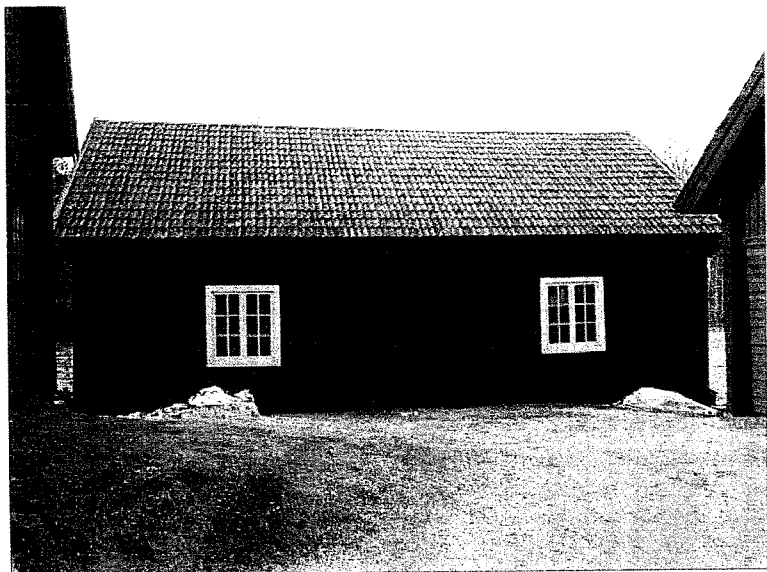
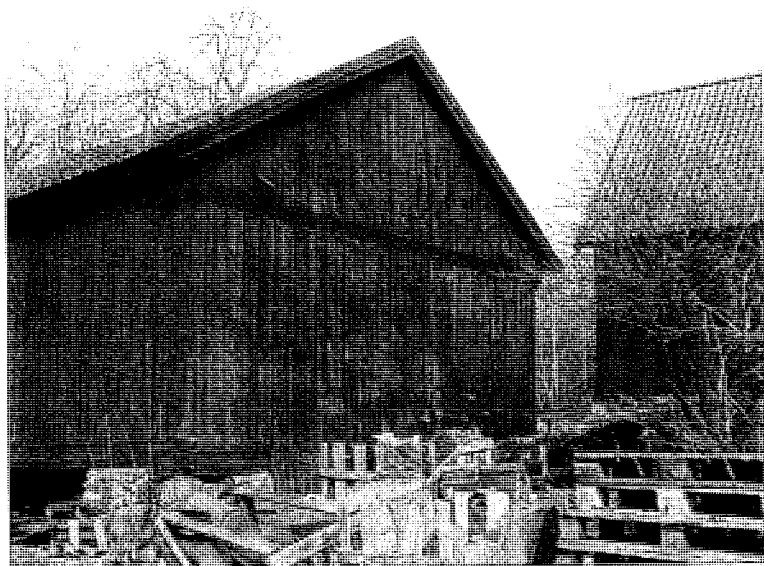
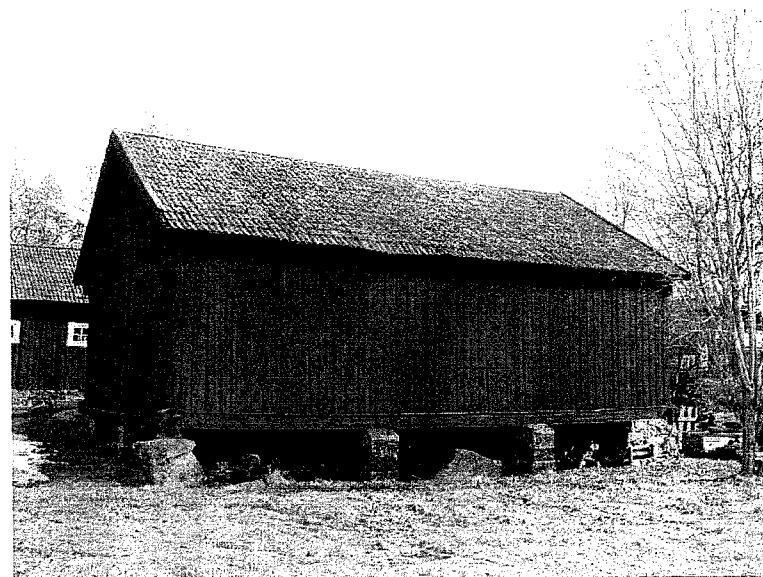
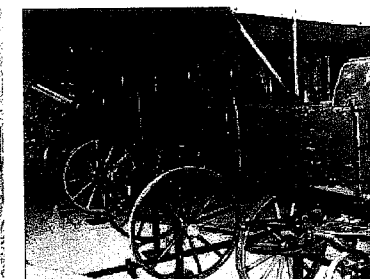
Hus 17

Exteriör och interiör

HISTORIK, BESKRIVNING OCH RUMSINDELNING

På platsen fanns tidigare ett vagnslider i timmer och med brädtak.

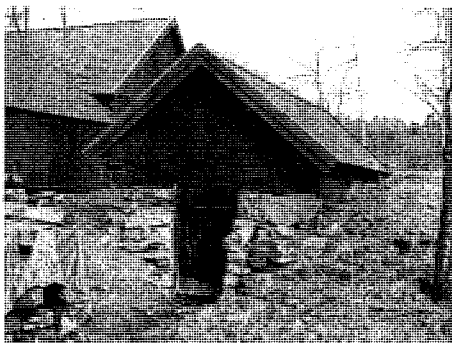
Exteriör och interiör **Hus 20**

Källare

Källaren är uppförd på 1800-talet, enligt uppgift.

BYGGNADSDEL	BESKRIVNING	KULÖR	KOMMENTAR
Grund	Staplad natursten under knutar, murad slaggsten och natursten däremellan		
Vägg	Murad slaggsten och natursten i den nedre våningen Liggande timmer i den övre delen, delvis slätpanelad mot S Vindbräda	Röd Röd	"Fotbräda" i S och N
Tak	Åsar, faltak och bärläkt Tvåkupigt tegel Nock- och vattbräda, omålad	Röd Röd	
Dörrar	Dörr i O av stående plank Dörr i V av stående plank	Svart Svart	Äldre beslag
Övrigt	Nummerskylt, rostig

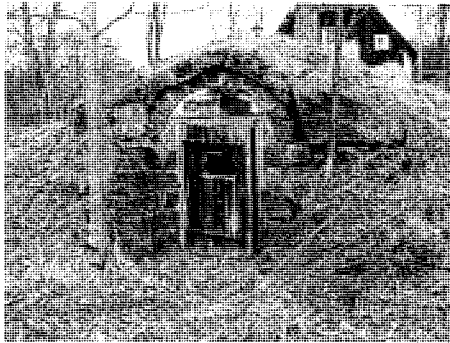
Exteriör och interiör **Hus 21**

Jordkällare

HISTORIK
Uppfört på 1800-talet, enligt uppgift. Byggnaden har ett yttre och ett inre rum.

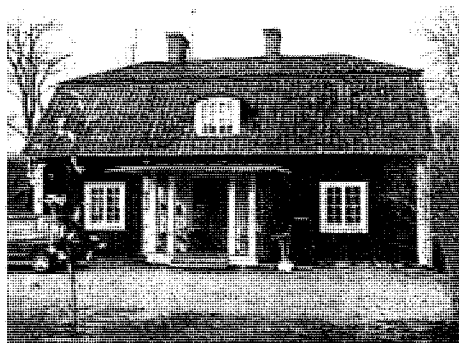
Exteriör Hus 23

Inspektorsbostad

Byggnaden uppfördes på 1820-talet och moderniserades på 1960-talet med nya snickerier, plastmattor i kök och hall, parkett i vardagsrum och trapphus. Trappräcke och spegeldörrar på övervåningen är från 1930-talet.

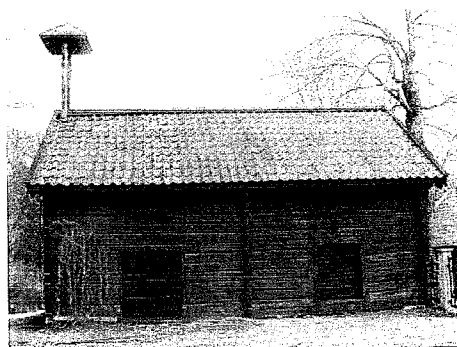
Exteriör och interiör **Hus 24**

Matbod

Byggnaden uppfördes på 1600-talet, enligt uppgift, men flyttades till nuvarande plats i början på 1800-talet. Takets ytskikt utgjordes ursprungligen av brädor. Vällingklockan flyttades till byggnaden på 1830- eller 1840-talet. Vid restaurering 1973-75 rödfärgades fasader och vindskivor samt portar och fönster målades. Ny papp lades på vällingklockans tak 1993-95. År 2003 byttes de tre nedre bottenstockarna på norra gaveln och fasader rödfärgades. Vällingklockans stativ och tak mm renoverades samma år.

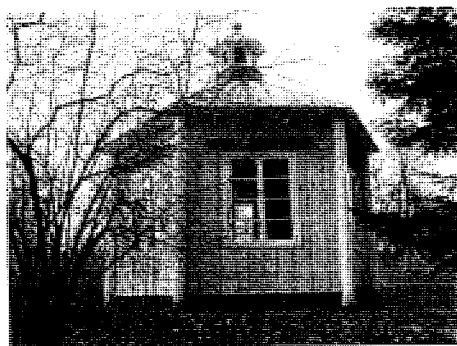
Exteriör och interiör Hus 25

Lusthus

Lusthuset uppfördes 1848.

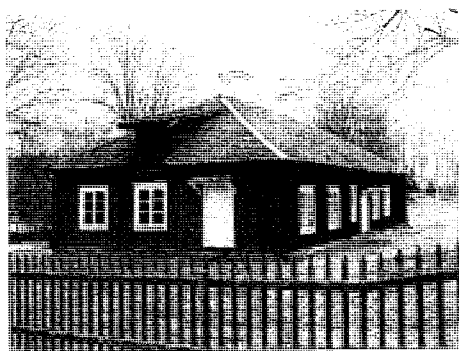
Exteriör Hus 26

Krogen

Byggnaden uppfördes troligen 1779 och är därmed brukets äldsta arbetarbostad.

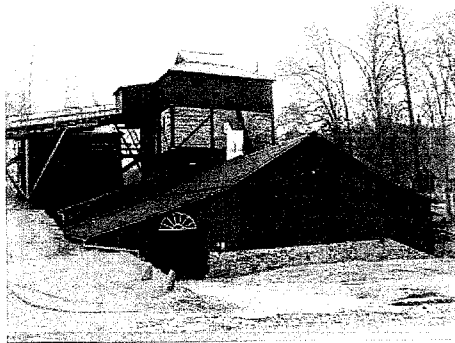
Exteriör Hus 29A

Masugnsbyggnad

Byggnaden uppfördes 1778-79 efter en brand. År 1836 höjdes pipan, då också varmapparatur och vattendriven blåsmaskin installerades. År 1868 byggdes nytt formbröst och 1878 fick pipan sin nuvarande höjd, 12,8 m. Enligt uppgift var blåsmaskinen år 1870 en Widholm med bälg, senare tillkom den nuvarande av typ Bagge. Masugnen renoverades år 1930 för att bevaras, verksamheten hade då legat nere sedan 1919. Masugnspipan var ursprungligen byggd i lokalt bruten elfast sten men är nu av tegel. Takets ytskikt utgjordes av brädor och olika typer av plåt och sumpen hade tidigare väggar och tak som sträckte sig söder om nuvarande söderfasad. År 1930 monterades bl a dragstag vid kransgoiv. Vid restaurering 1973-75 utfördes bland annat grundförstärkningar och dräneringsarbeten. Kolbana och sump byggdes, gluggar vid krans täcktes med luckor samt multimmer riktades. I rådstugan nybyggdes timmervägg under hjullager liksom delar av österväggen samt plåttak. Murar fogades med cementbruk, takstolar reparerades och plattor göts under stolpar. Krosshuset yttervägg i N nybyggdes, maskiner vid kross täcktes med plåt och krossverkets vattenhjul nybyggdes. Armaturer flyttades från Högfors. Mellan 1993 och 95 nybyggdes taket vid masugnskransen samt delar av golvplank och -bjälkar. Trädelar i kolbana byttes och tjärades. Röttskadade stolpar och panel skarvades, fasader rödfärgades och snickerier målades. Malmbanan renoverades och marken dränerades och sänktes mot norr. Yttertakets lockpanel tjärades 1998. Pga kraftigt deformerade murar i N och NV utfördes 2002 förstärkning med bergförankrade dragstag för att säkra murarna mot ytterligare förskjutning. Murket träck och träpelare vid vattenhjul byttes 2002.

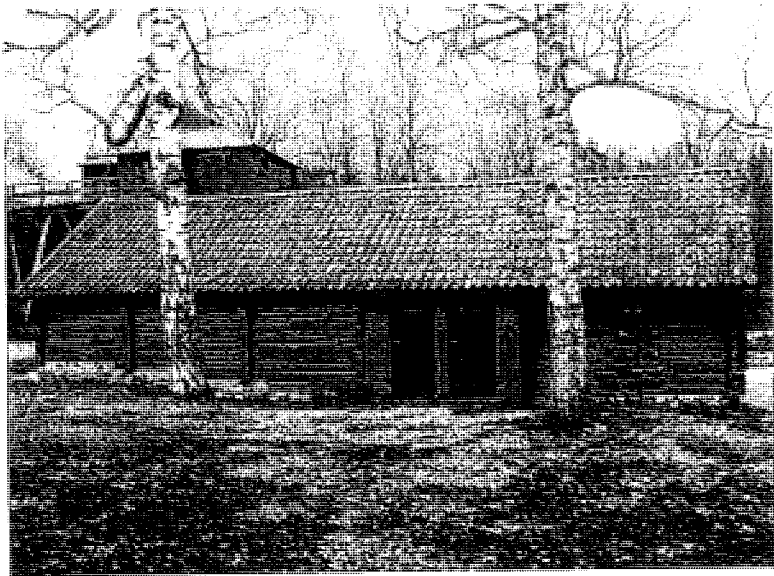
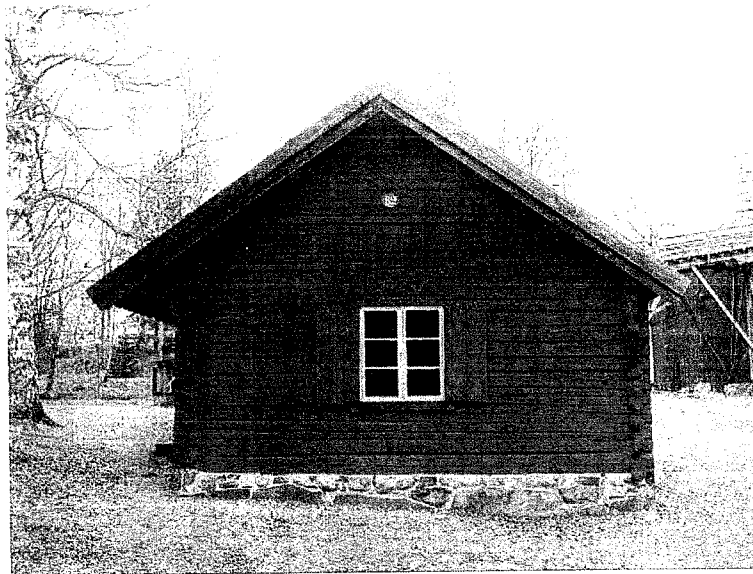
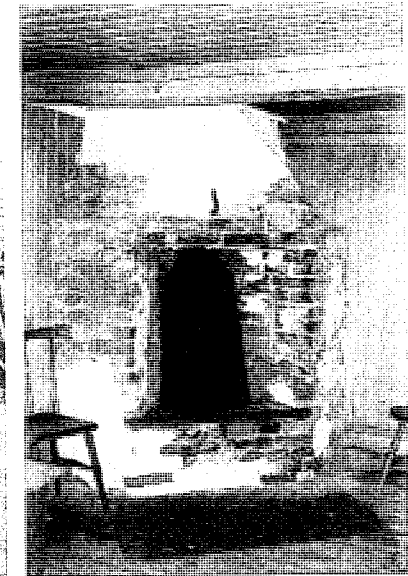
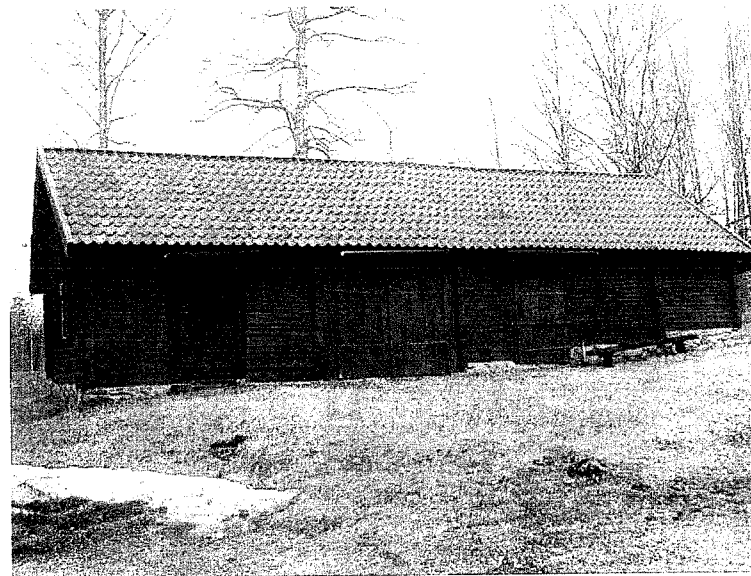
Hus 30

Exteriör och interiör

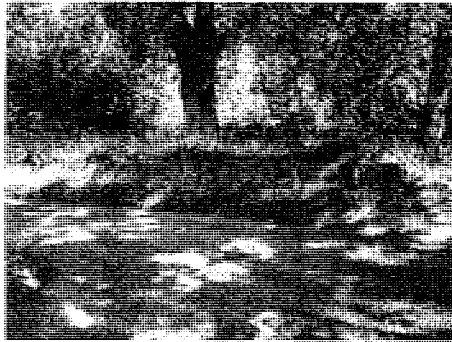
Exteriör Hus 33

Orangeri, ruin

Ett orangeri beläget på platsen finns med på en karta från 1779-82. Enligt uppgift fanns år 1829 på samma plats ett orangeri, i timmer och med brädtak, enligt uppgift. Det användes för framförallt persikoodling.

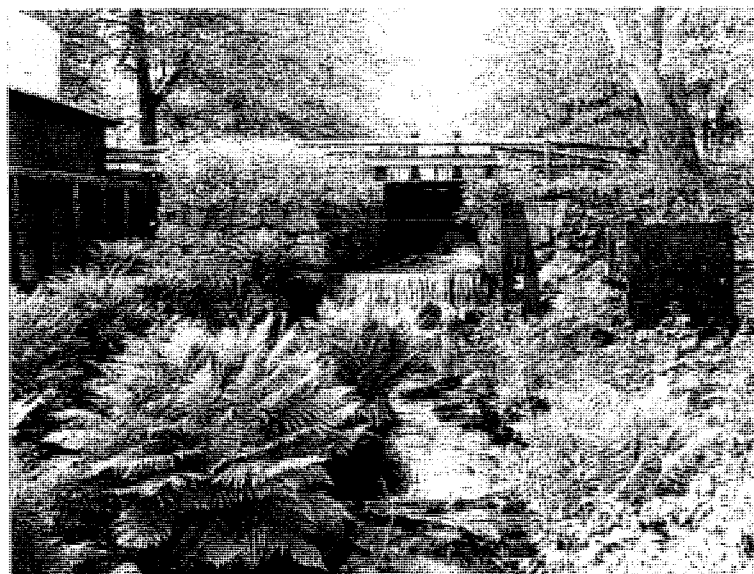
Hus 35

Exteriör
